南牧村公共施設個別施設計画

平成31（2019）年3月策定

令和 4（2022）年3月改訂

南 牧 村

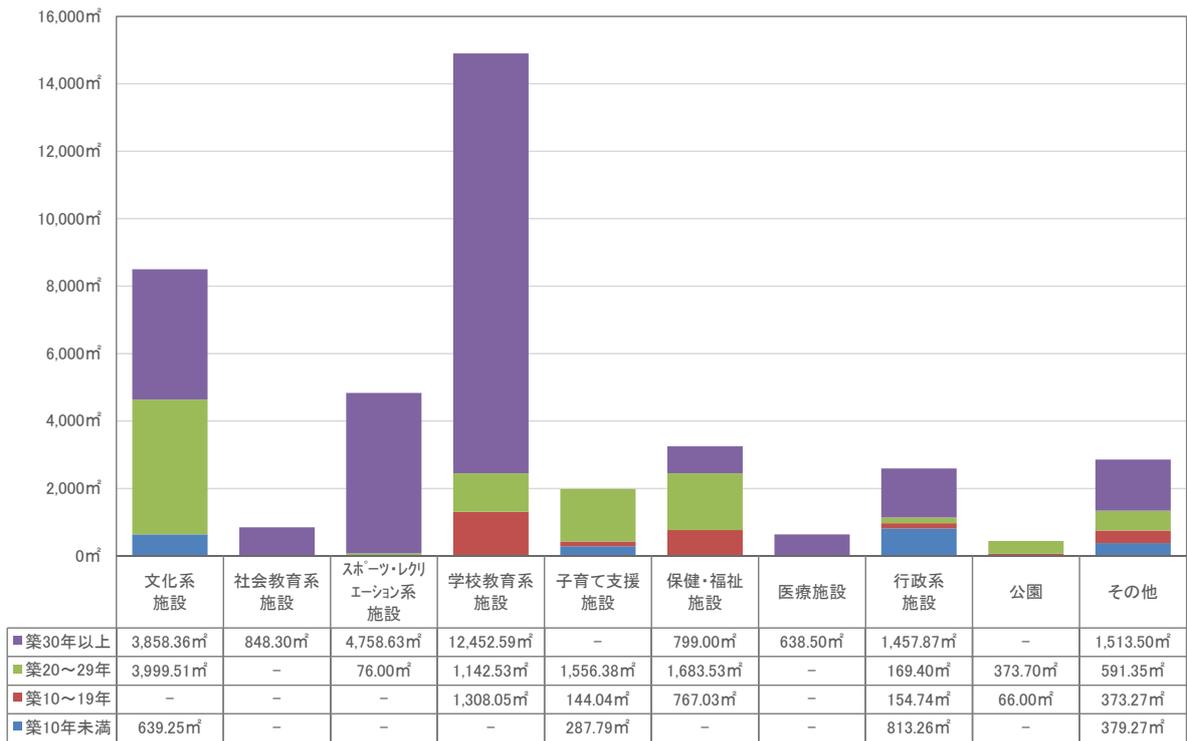
◆ 図表 3-8 施設類型別の築年数別延床面積

築年数（図表3-7）をみると、築年数が30年以上の建物の延床面積が26,326.75 m²で、全面積の64.4%を占めています。築年数30年以上の建物のうち、学校教育系施設のものが最も多く12,452.59 m²で、築年数30年以上の47.3%を占めており、今後、学校教育系施設の大規模改修や建替えが見込まれます。（図表3-8）

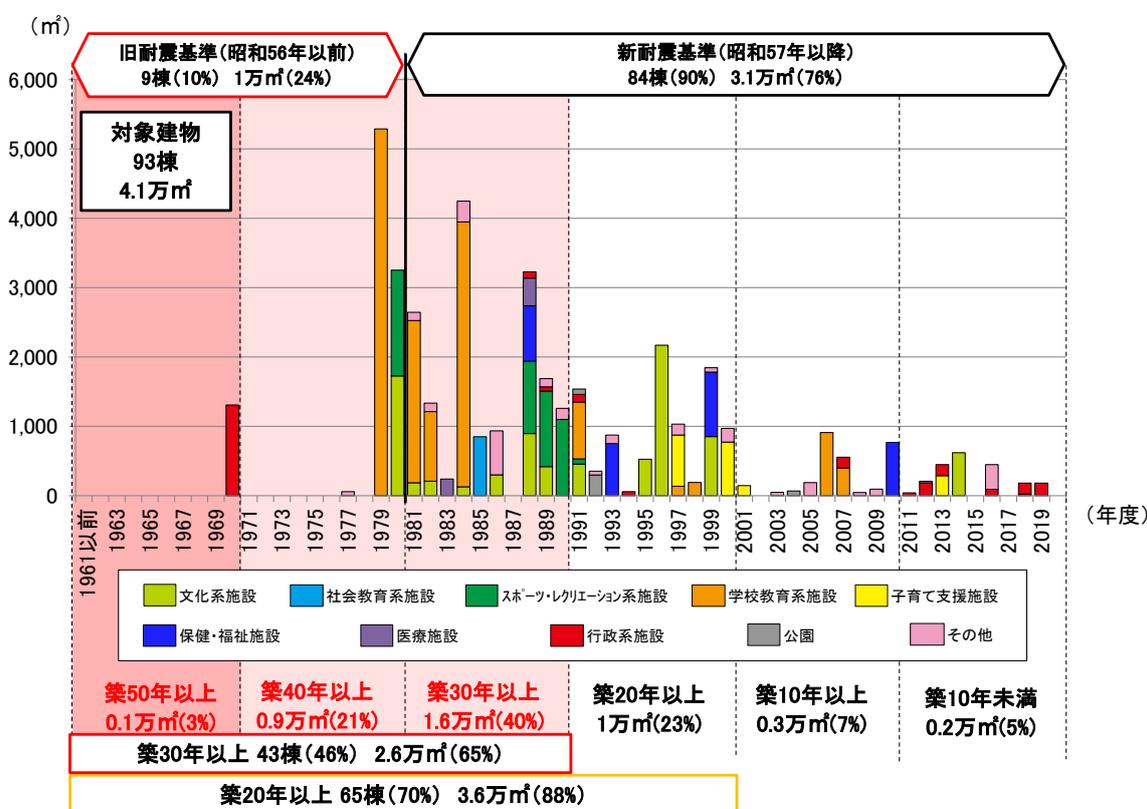
◆ 図表 3-12 築年別整備状況

建築年次別の整備状況は下図に示すとおりで、新耐震基準により建築された建物は、延床面積で全体の76%（棟数では全体の90%）を占めます。残りの24%（棟数では全体の10%）は、昭和56年以前の旧耐震基準により建築された建物ですが、ほとんどの施設の耐震化が実施済となっています。

築年数では、築後20年以上の建物が全体の88%あり、大規模改修など老朽化への対応、耐震性など安全性を高める改修工事など、建物の適切な修繕や改修が必要になってきます。

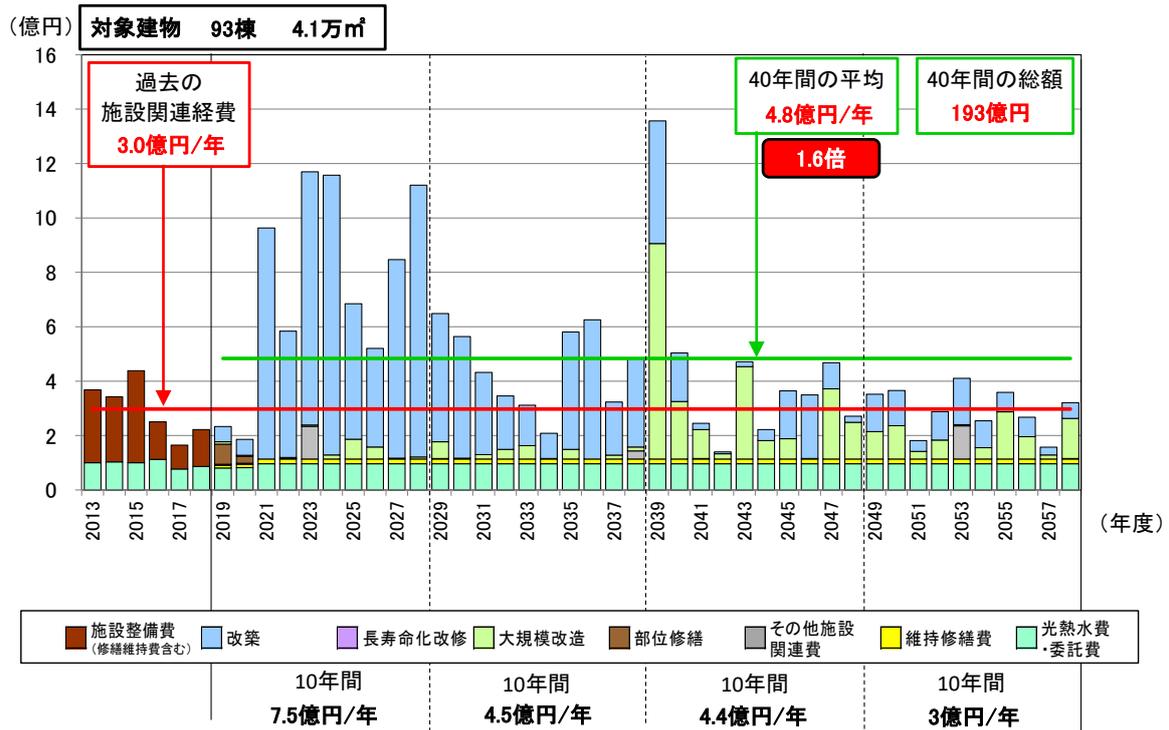
◆図表 3-16 今後の維持・更新コスト（従来型）

公共施設において、従来どおり建設後 40 年前後で建替えを行った場合、今後 40 年間のコストは 193 億円（4.8 億円/年）かかると試算されます。これは、直近 5 年間の投資的経費 3.0 億円/年の 1.6 倍になります。大規模改修や耐震補強を実施したとはいえ、築後 30 年を越している建物も延床面積で約 65%あるため、今後 20 年間で長寿命化改修や建替えが必要となり対応策を検討する必要があります。

コスト算出条件（従来型）

改築：更新周期40年、工事期間2年、実施年数より古い建物の改修を10年以内に実施

改築単価：320,000円/㎡（南牧村実績単価「施設類型別更新単価」の平均）

大規模改造：実施年数20年周期、工事期間1年

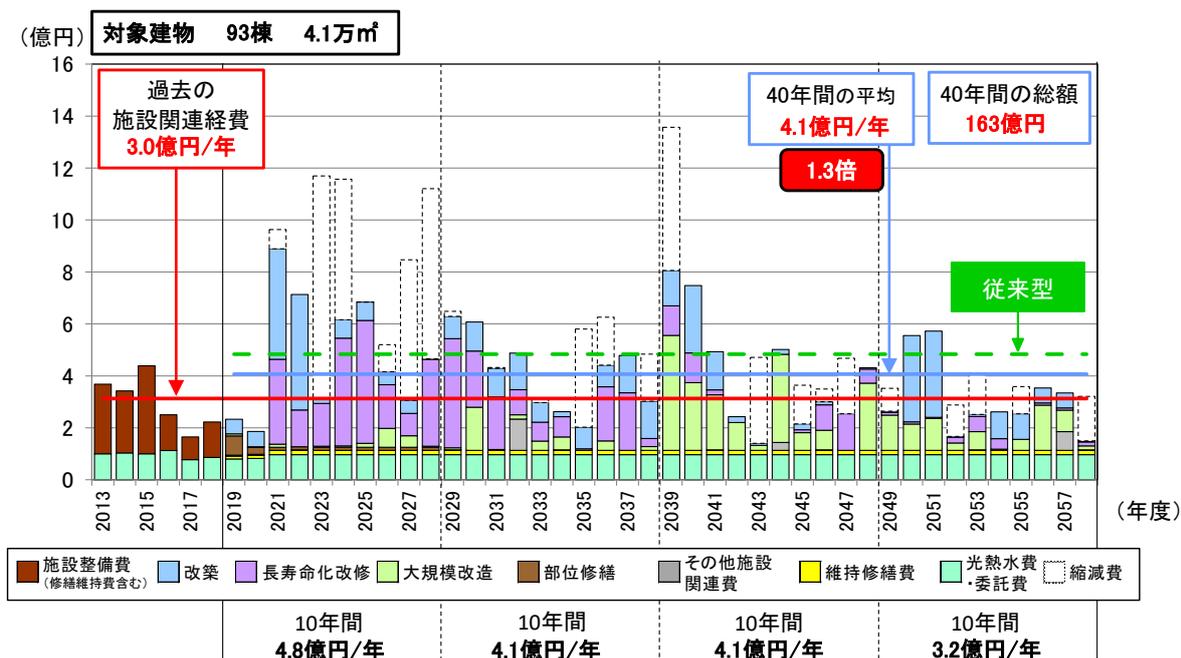
◆図表 4-5 今後の維持・更新コスト（長寿命化型）

長寿命化だけでは 1.3 倍のコストがかかり、厳しい状況に対応できない。

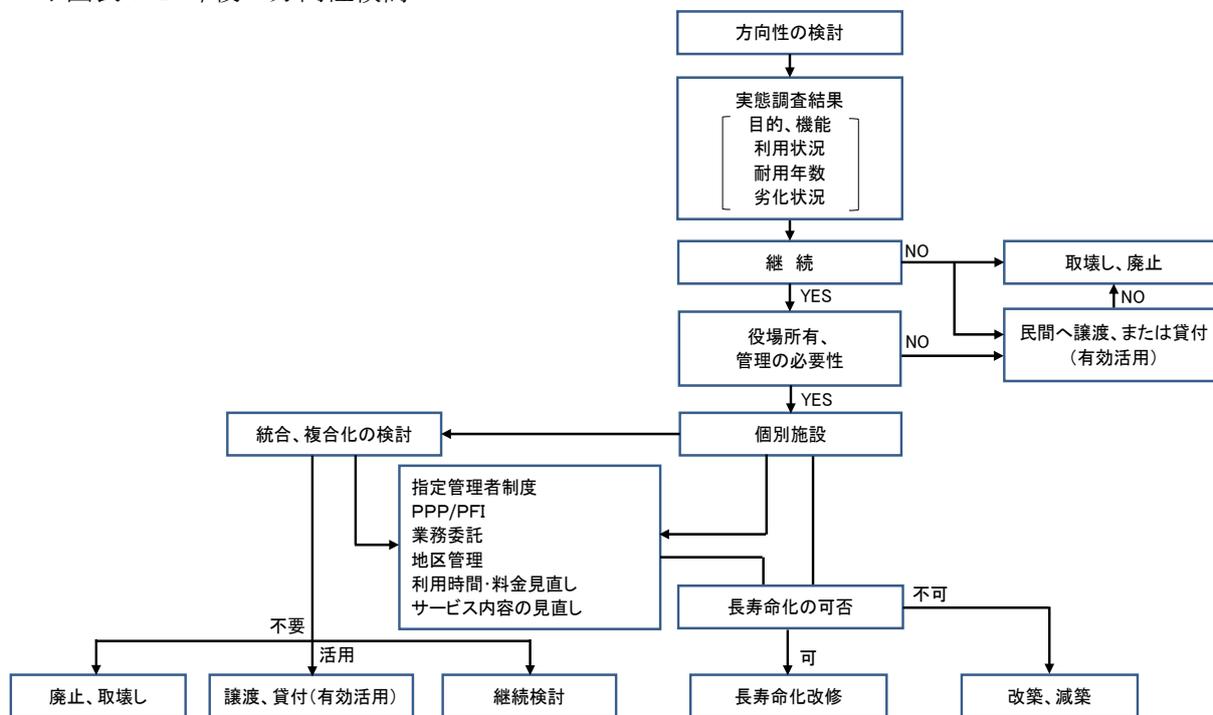
◆図表 5-1 今後の方向性検討フロー

今後の方向性を考えるにあたっては、下表のフローをもとに検討します。

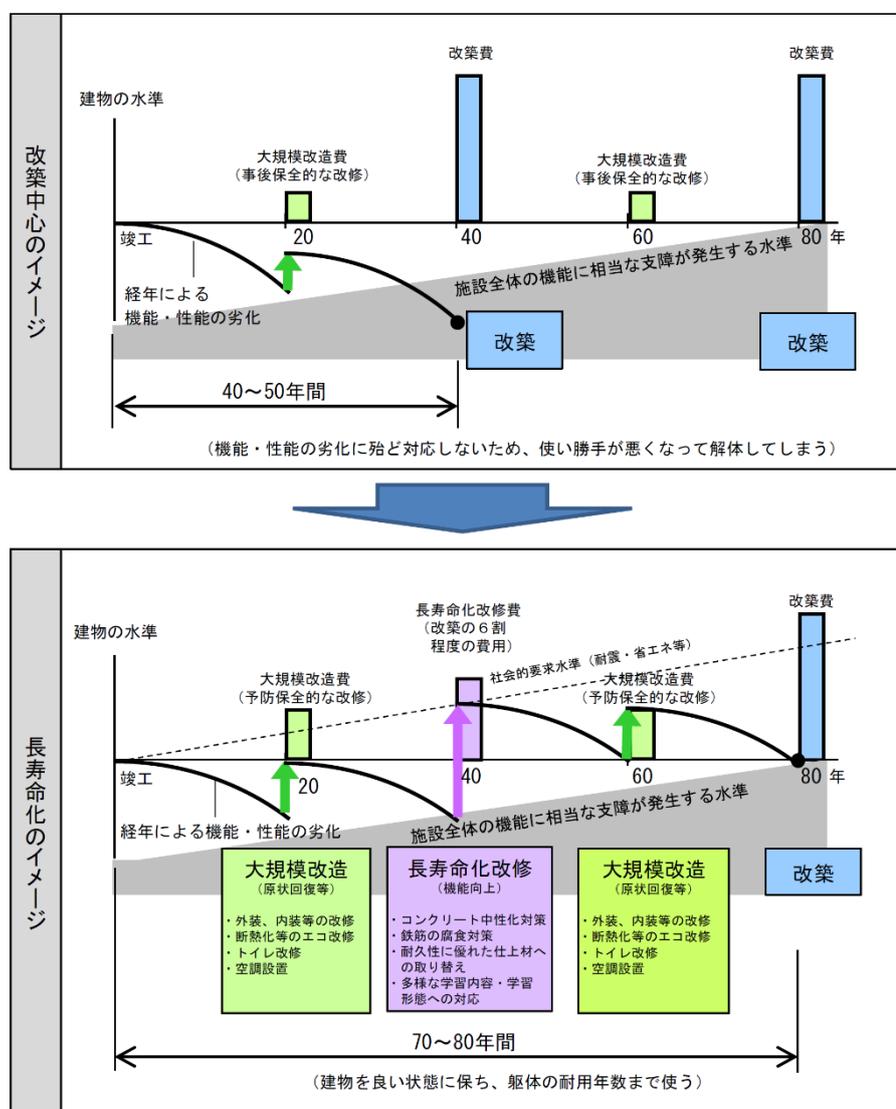
◆図表6-1 改築中心から長寿命化への転換のイメージ

鉄筋コンクリート造等の大規模な施設整備について、改築を中心もしくは事後保全の維持管理(建替え年数40年)から、築20年程度経過後に機能回復のための予防保全的な改修等、中間期(40年など)に長寿命化改修、その後も建物の部位ごとの更新周期を勘案し、約20年スパンで予防保全的な改修を計画的に行うなど、計画保全による建物の長寿命化(建替え年数80年)に切り替え、部位改修を併用した整備を行います。

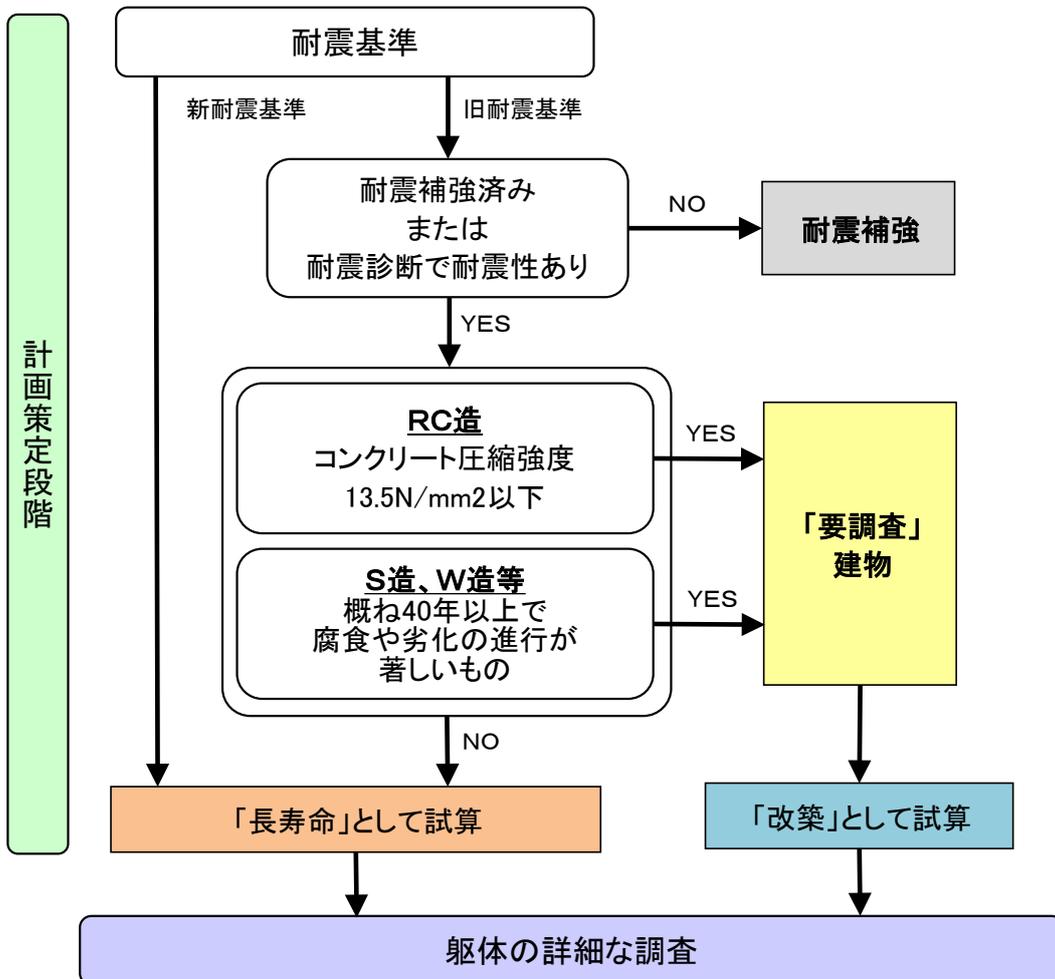
◆図表 6-2 長寿命化判定フロー

本村においても詳細診断の結果、長寿命化改修が可能な公共施設については長寿命化することとしますが、実際の長寿命化・建替え等にあたっては、ユニバーサルデザインの視点に立ち、人口・利用者数等の将来見通し、詳細診断の結果、財政状況や各種補助制度を総合的に勘案して決定するものとします。

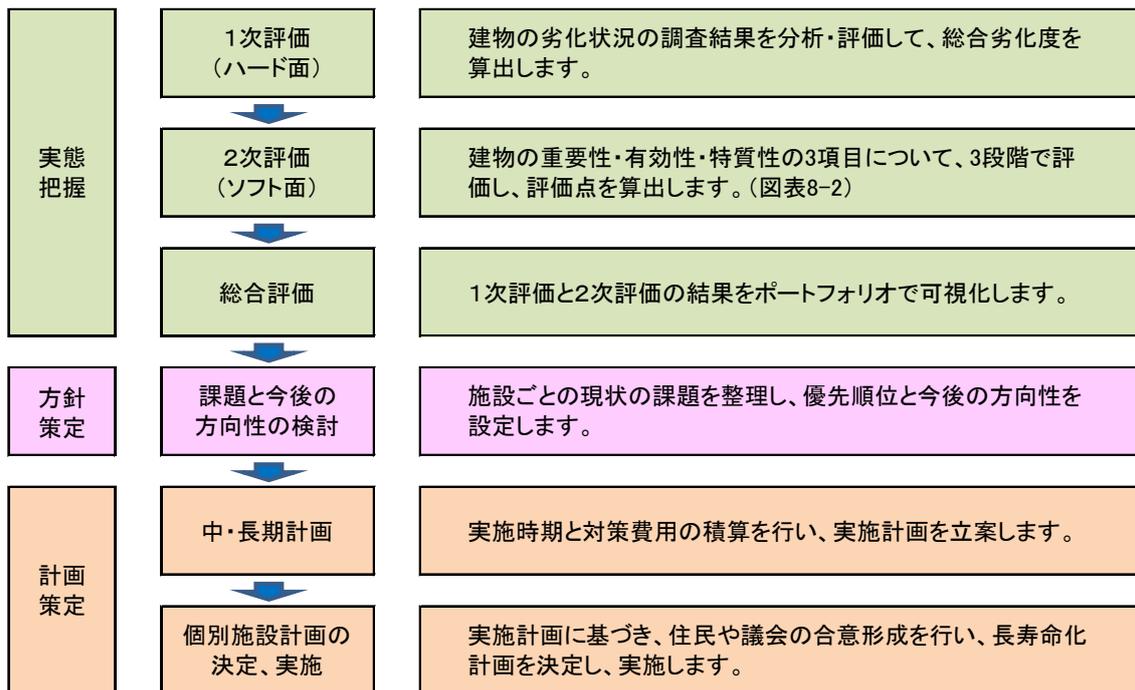
◆図表 8-1 優先順位判断と計画策定フロー

- ①安全性……緊急性、耐震性、長寿命化、障害の排除
- ②機能性……原状回復、防災・防犯、省エネ
- ③経済性……ライフサイクルコストの低減
- ④代替性……他に代替がないもの
- ⑤社会性……社会的ニーズ（洋式トイレ、LED、ユニバーサルデザインなど）

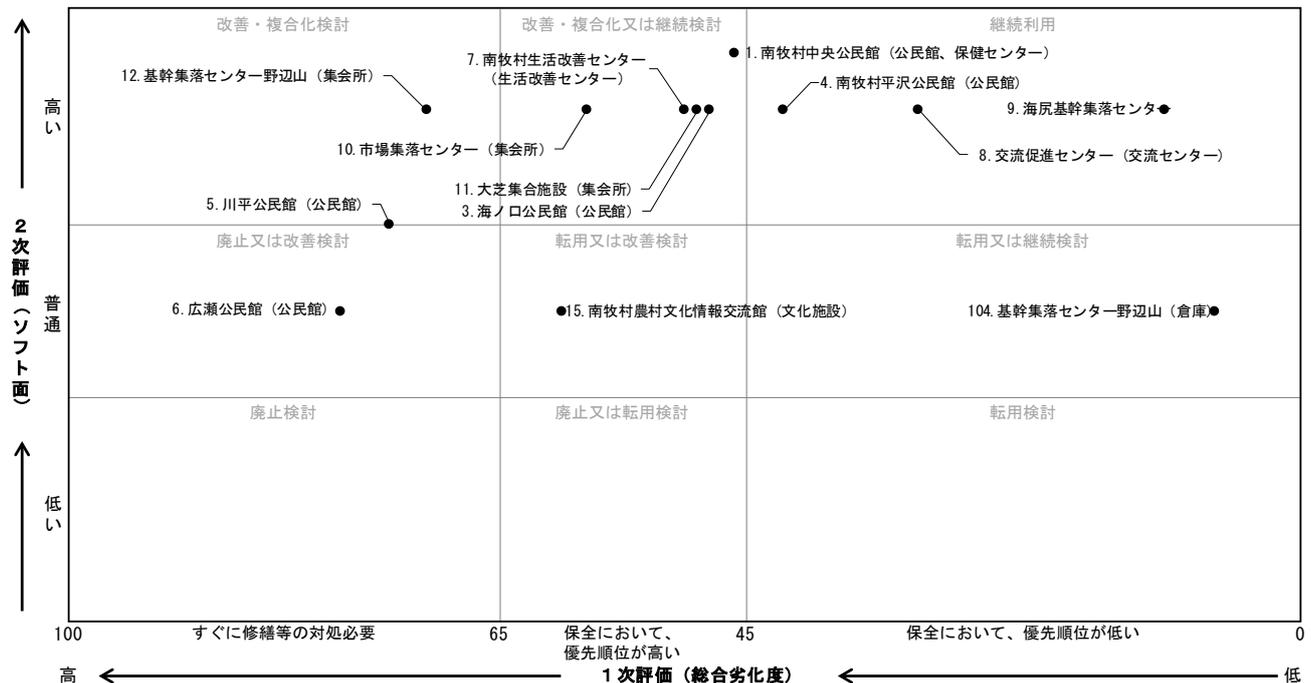
②総合評価

1次評価点が高く（劣化が進み）、2次評価点（重要度等）が高い建物は、最も対策の優先順位が高いということになります。

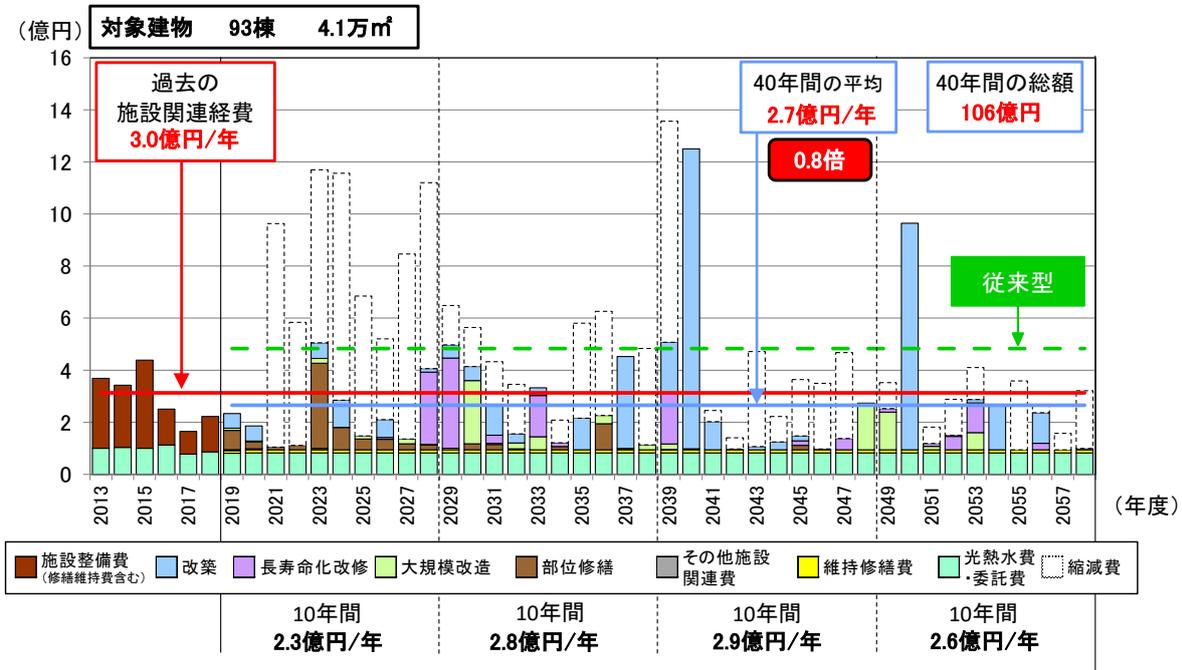
◆図表 8-4 今後の維持・更新コスト（中・長期計画）

要因としては、地区集会施設の長寿命化改修や改築を行わず、屋根・外壁等の部位修繕を行い、使用期間を延長する計画にしたこと、利用者数が減少している施設（ゲートボール場など）は改築時には廃止も含めて検討する計画としたことによるものと考えられます。しかし、今後 10 年間は、長寿命化改修が集中すること、学校施設の建設に向けての動きが活発になって来ることから、特に平準化を目指して計画的な実施が必要となります。

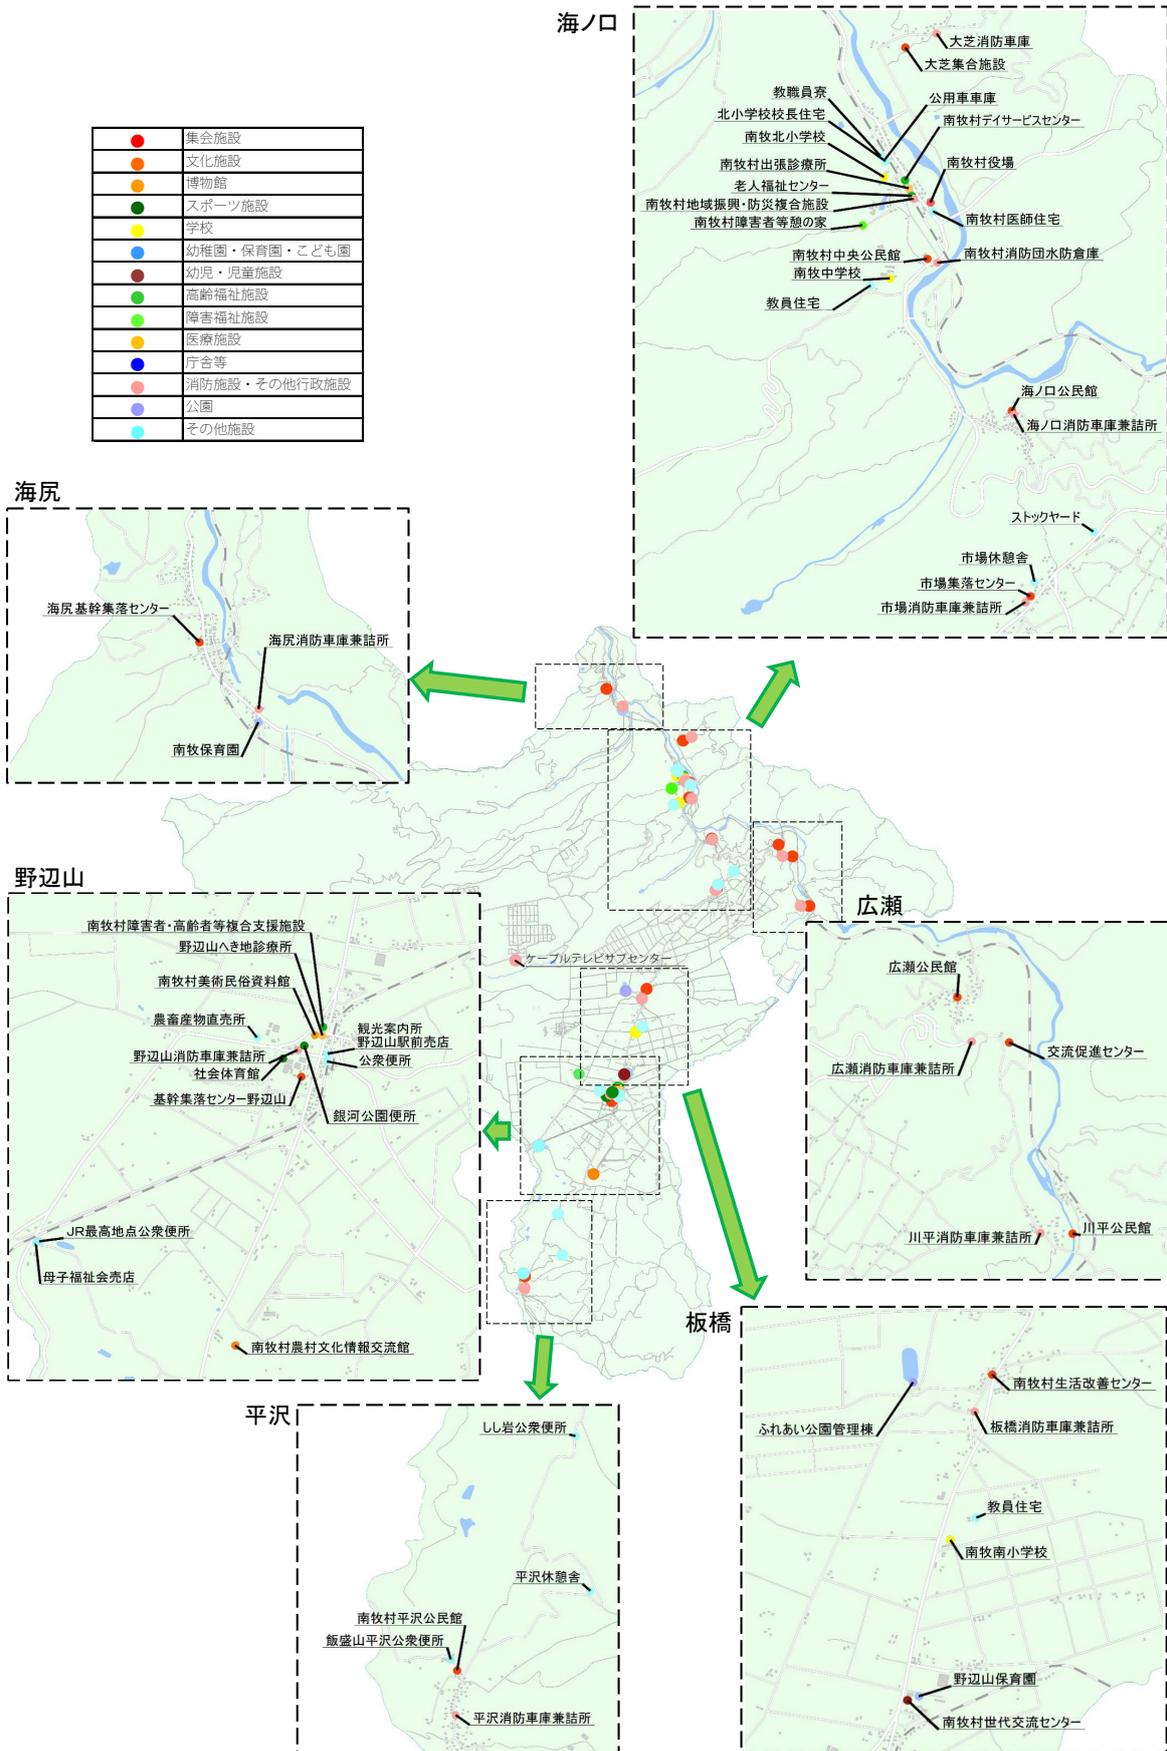
◆図表 8-6 公共施設配置図（今後の方向性検討後）

総合管理計画の縮減目標					
施設保有量を今後21年間(令和17(2035)年度まで)で11%削減を目指します。 (総延床面積ベース(平成29(2017)年度時点)で約4,500㎡を削減)					
取壊し予定、及び廃止検討建物					
中分類	番号	施設名	建物名	延床面積	予定年度
集会施設	13	平沢転作促進施設	集会所	308.05	2018(取壊し済)
スポーツ施設	21	板橋ゲートボール場	ゲートボール場	573.00	2029
	22	海尻ゲートボール場	ゲートボール場	528.57	2028
	23	海ノロゲートボール場	ゲートボール場	517.50	2029
	24	野辺山ゲートボール場	ゲートボール場	571.00	2030
	25	平沢ゲートボール場	ゲートボール場	527.26	2030
	26	広瀬ゲートボール場	ゲートボール場	516.30	2028
公園	68	屋外ステージ等(ステージ)	ステージ	298.00	2032
その他	59	旧役場	集会所	211.00	2020(取壊し済)
	60	旧役場	宿直室(棟)	26.00	2020(取壊し済)
	61	旧役場	給食室(棟)	19.00	2020(取壊し済)
	62	旧役場	会議室(棟)	132.00	2020(取壊し済)
	63	旧役場	便所(棟)	13.00	2020(取壊し済)
	64	旧役場	倉庫1	39.00	2020(取壊し済)
	65	旧役場	倉庫2	39.00	2020(取壊し済)
	71	旧観光案内所	事務所	54.70	2032
	78	教員住宅	住宅2	57.98	2025
	85	しし岩売店	売店	33.10	2019(取壊し済)
合計				4,464.46
